Relatório de Pesquisa de Avaria.

Realizamos uma pesquisa de avaria não destrutiva com o intuito de identificar danos por humidade que estão a afetar a fração Subcave Esquerda.

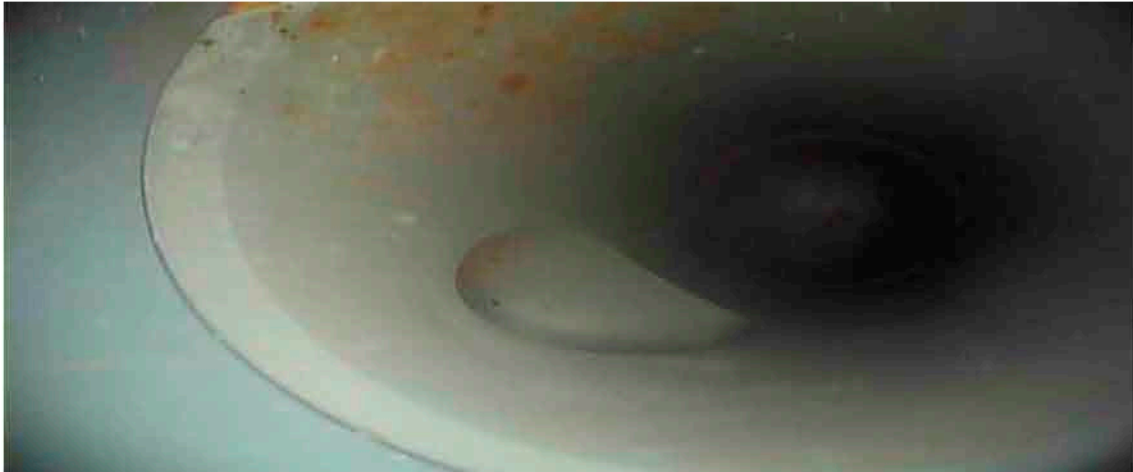
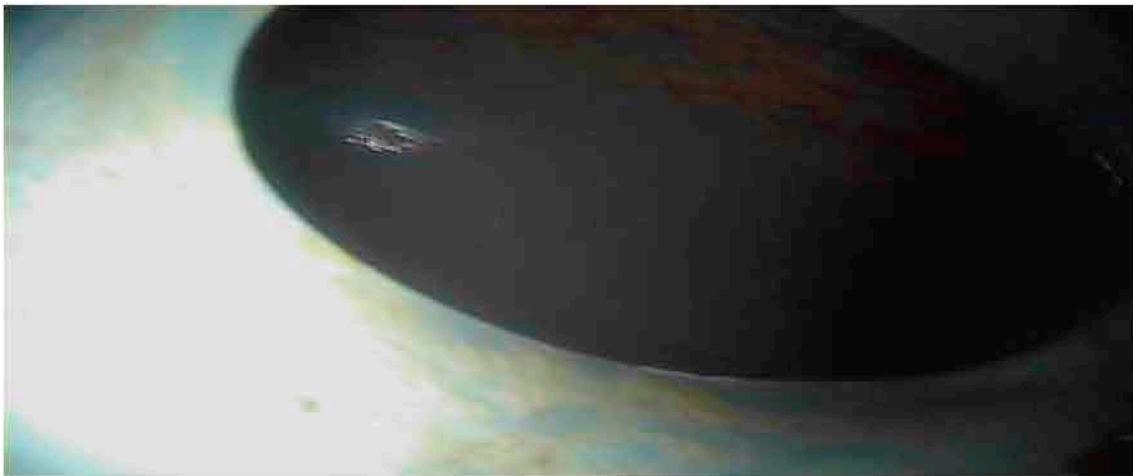
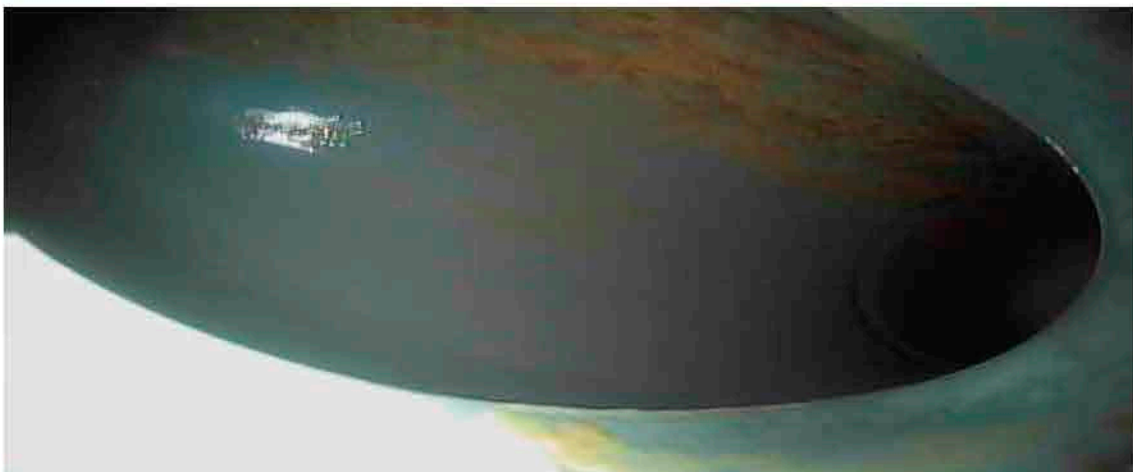
Foi realizado o levantamento da sanita da fração CV Esquerda, na qual introduzimos uma câmara de inspeção. Foi observado que a canalização que serve a fração é de origem em PVC. Seguimos até ao acesso à prumada de esgotos comum do edifício, na qual a ligação entre a fração CV Esquerda e a prumada de esgotos está toda em tubo PVC.

Imagem nº 6 – Câmara de inspeção – Análise na canalização de esgotos que serve a sanita da casa de banho da fração cave esquerda.

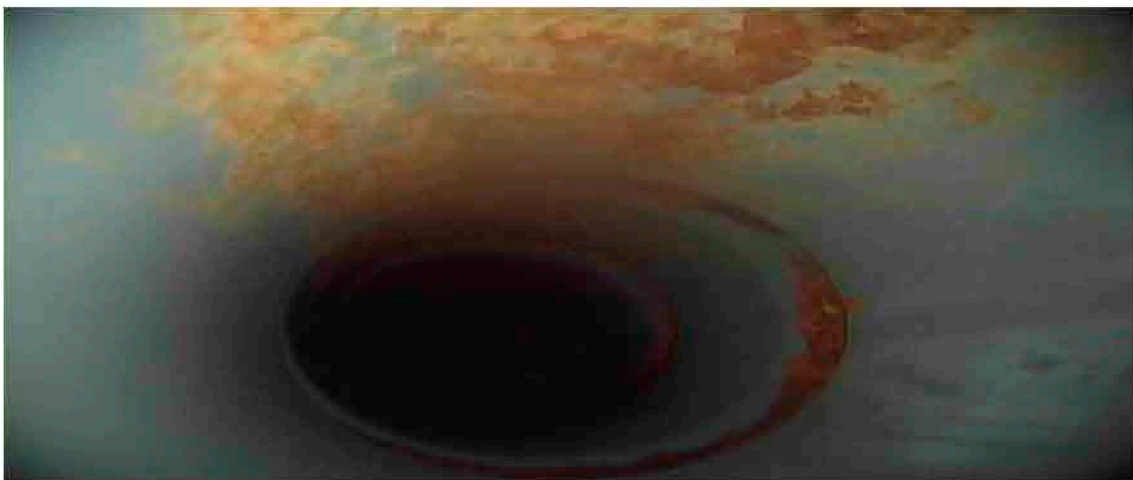
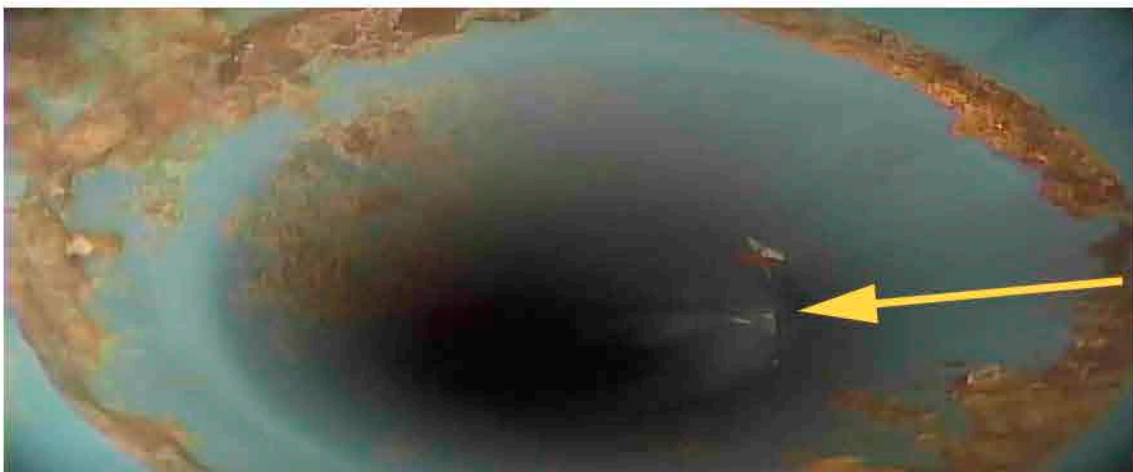
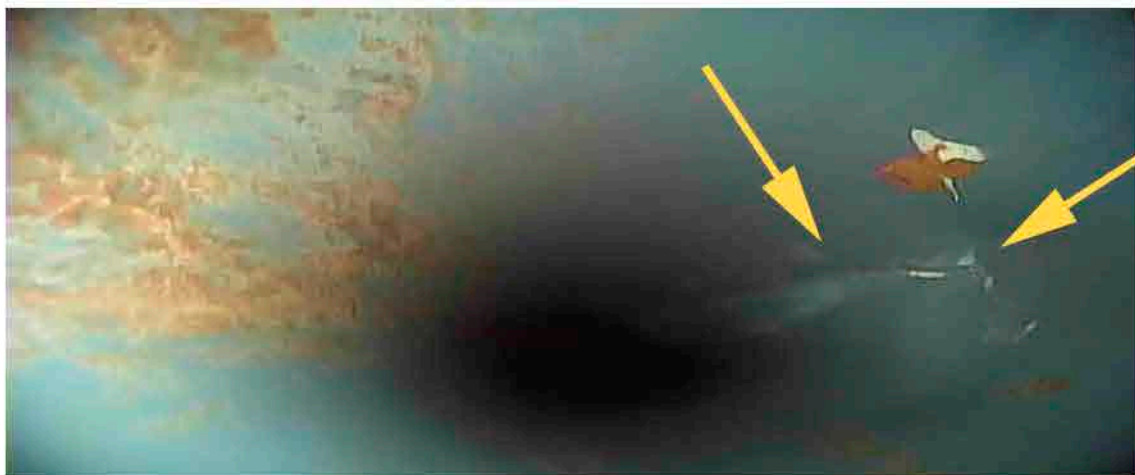
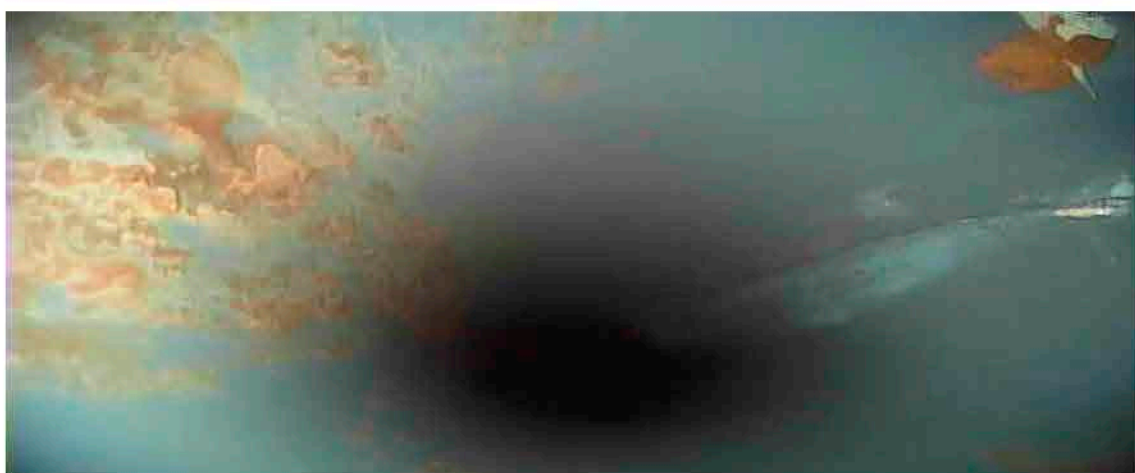
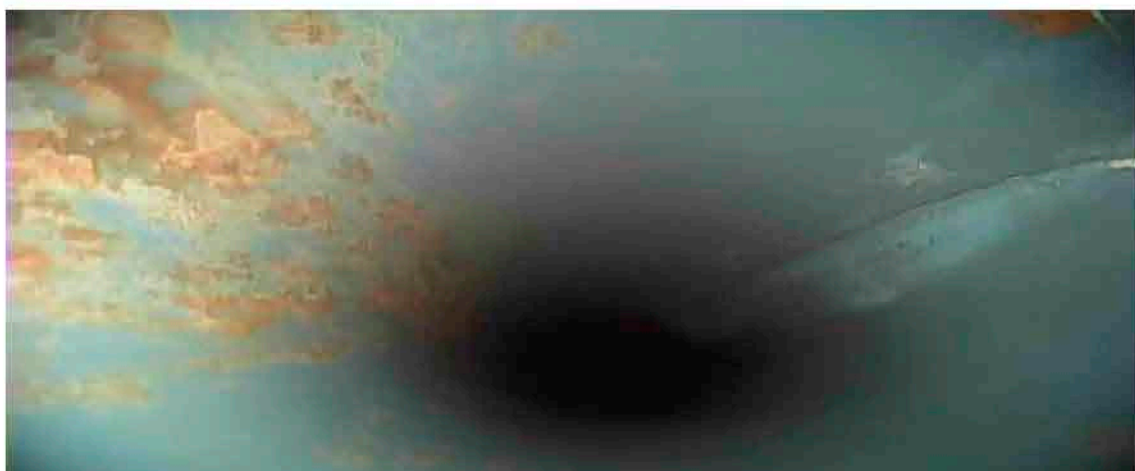
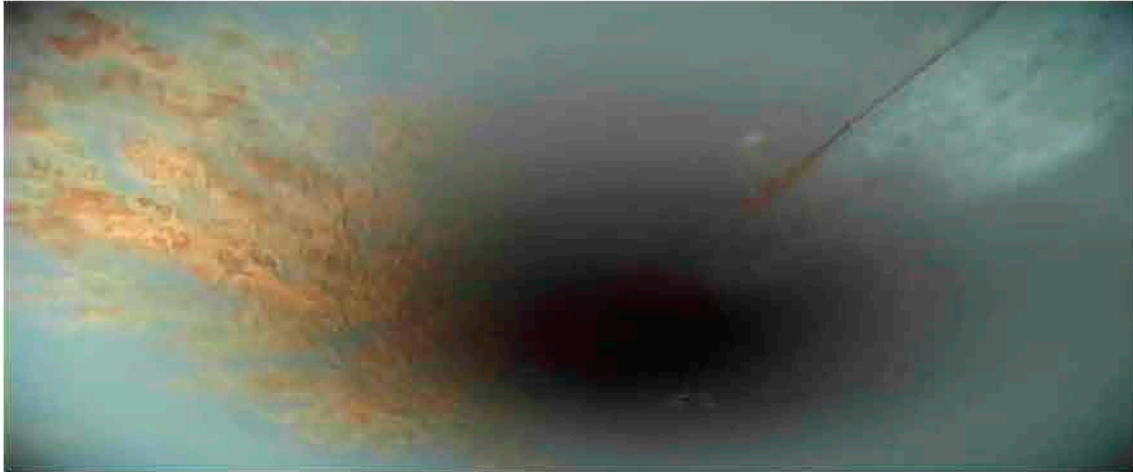
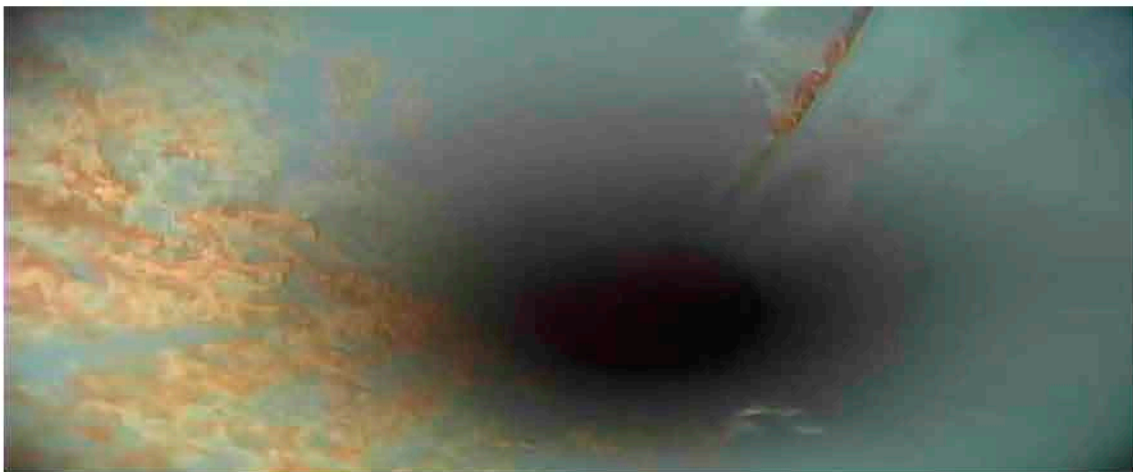
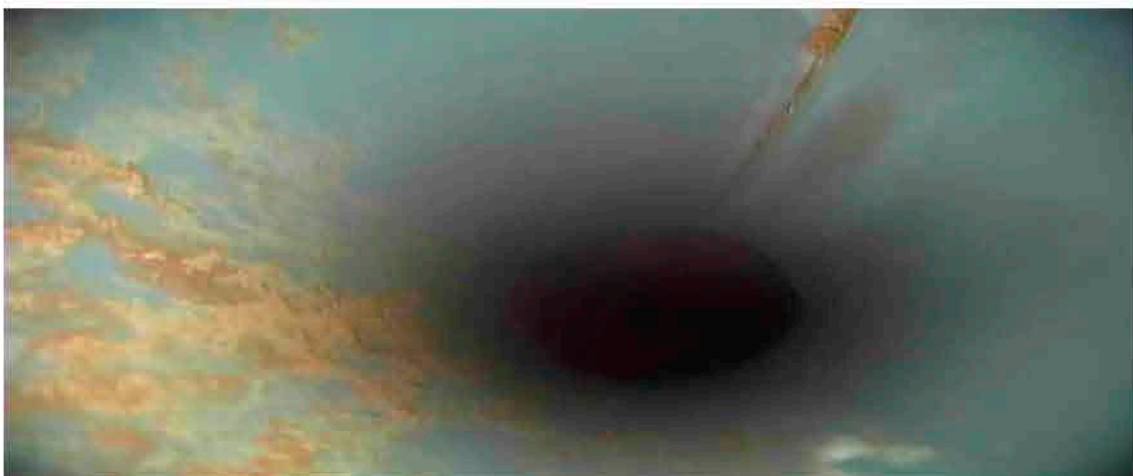
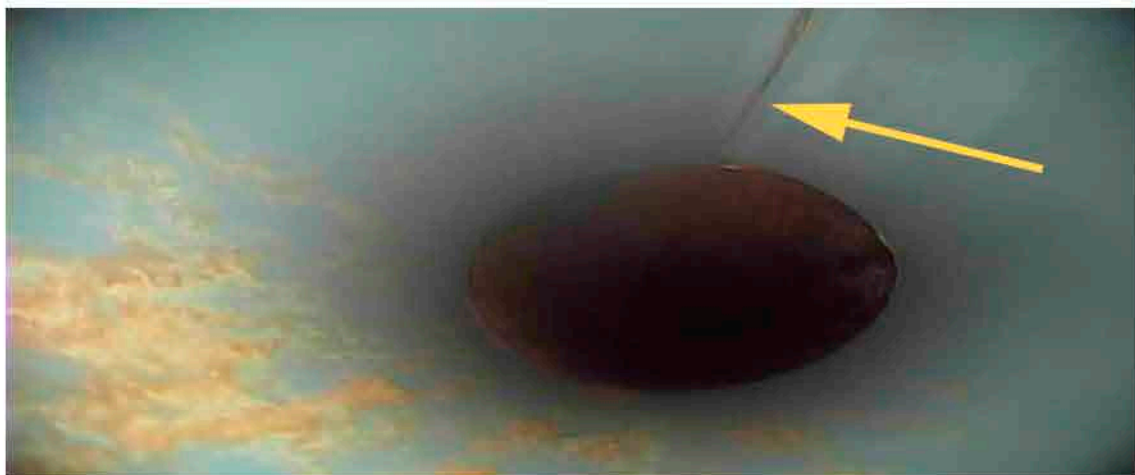
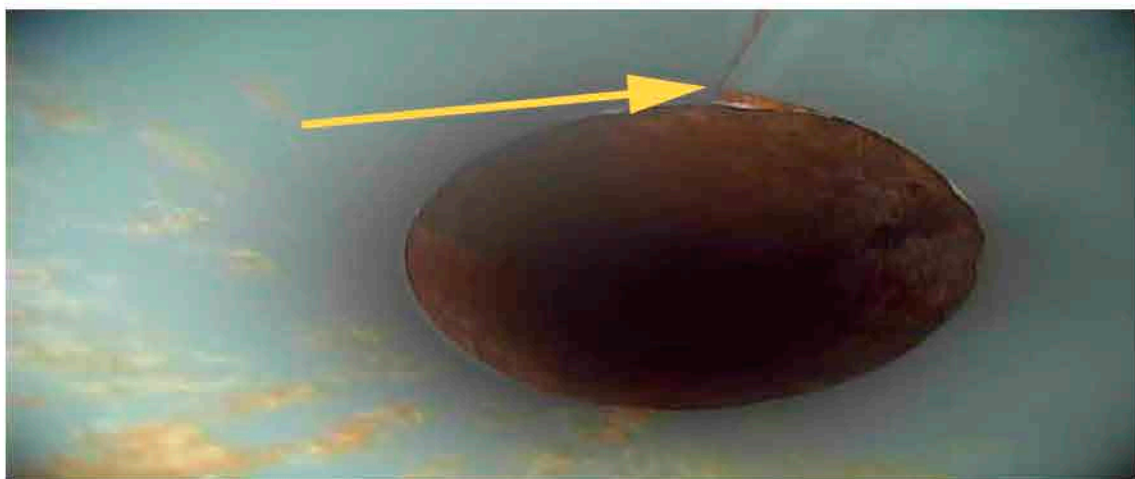
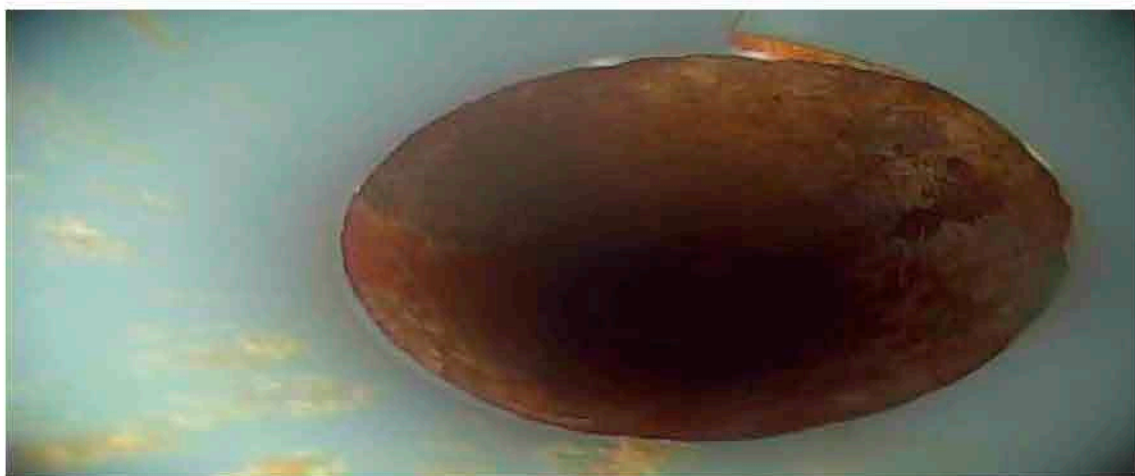
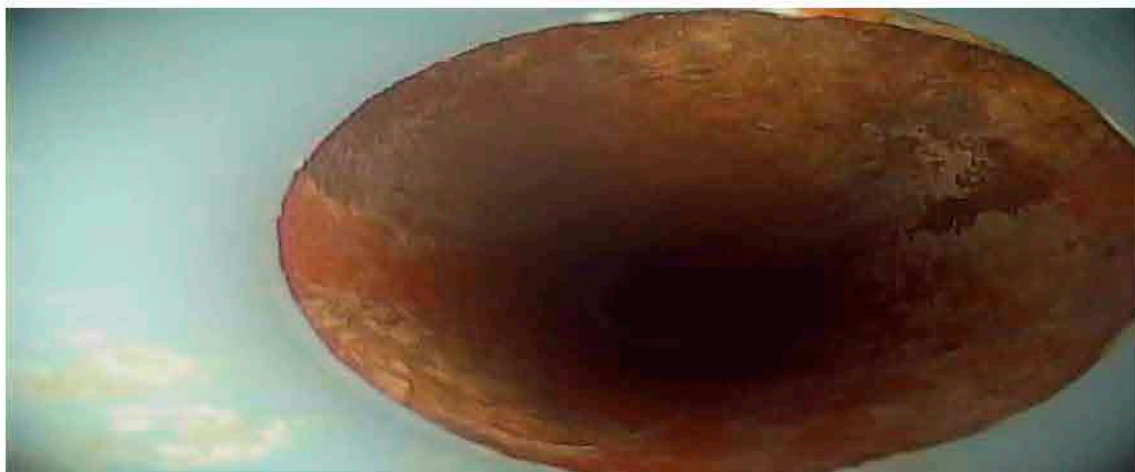
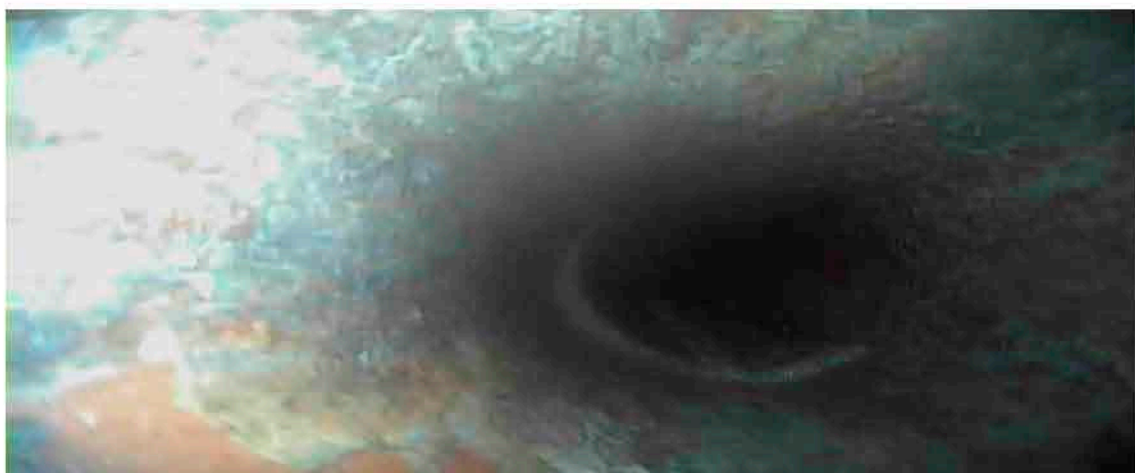
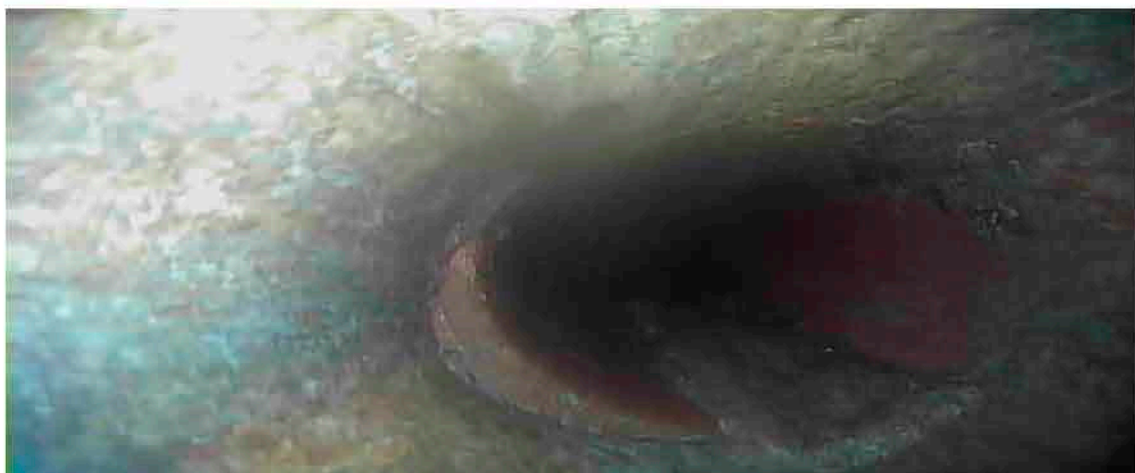
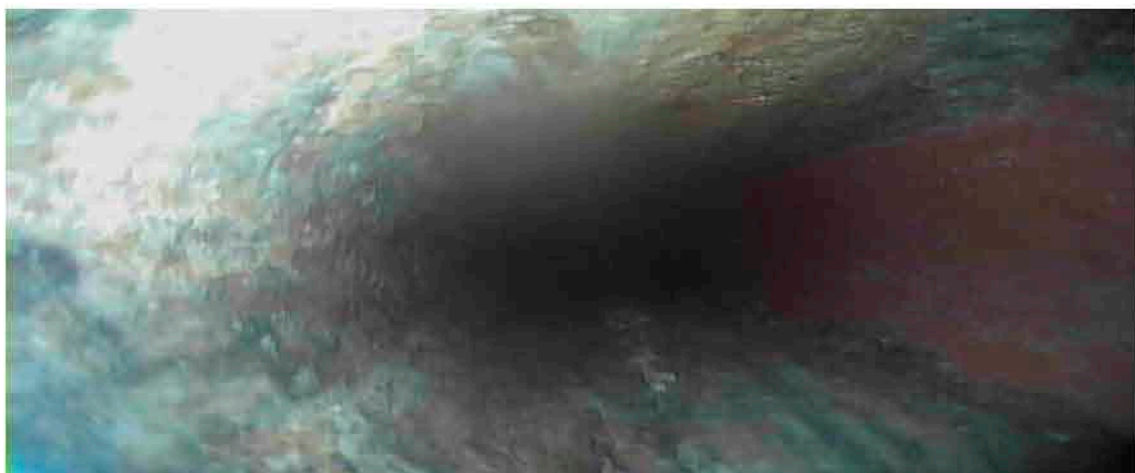
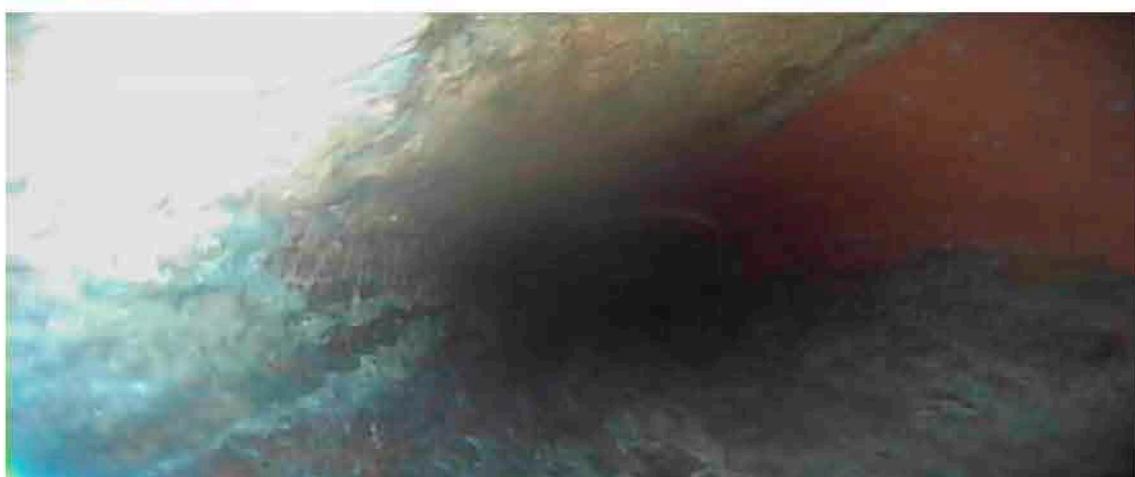
Descemos aproximadamente 32 cm na prumada de esgotos e identificámos uma anomalia visual, na qual o tubo de PVC sofreu um corte mecânico e foi comprimido para reduzir o seu diâmetro, a fim de encaixar num tubo em grés vitrificado, que apresenta um diâmetro de abertura inferior ao do PVC.

Portanto, a inspeção por CCTV revelou uma deficiência construtiva grave na transição da prumada de esgotos do edifício em PVC para a continuação da prumada de esgotos em grés vitrificado.

Além das falhas hidráulicas mencionadas, é imperativo destacar que o tubo de PVC sofreu uma alteração estrutural profunda e irreversível. Ao ser submetido a cortes longitudinais e compressão térmica/mecânica, a integridade física do material foi comprometida.

A infiltração ativa é causada por uma solução de continuidade e perda de estanquidade na prumada. A adaptação artesanal do tubo de PVC (corte longitudinal e compressão) impediu a selagem hermética do sistema. Como resultado:

- O efluente (águas residuais) escapa pelas fendas do corte mecânico e pelas folgas do encaixe forçado;
- O fluido infiltra-se na estrutura envolvente, descendo por gravidade e manifestando-se na parede do quarto da Subcave Esquerda através de fenómenos de percolação e capilaridade.

Imagem nº 7 – Câmara de inspeção – Análise na prumada de esgotos do edifício ao nível inferior à fração cave esquerda.

A reparação da avaria é considerada urgente e obrigatória para estancar os danos patrimoniais na fração Subcave Esquerda e garantir a integridade da prumada comum.
